## **EMERGENCIAS. CANCHITA**

OBRA: CANCHITA

PLANO: 2017.07.03\_CH\_EM\_CANCHA

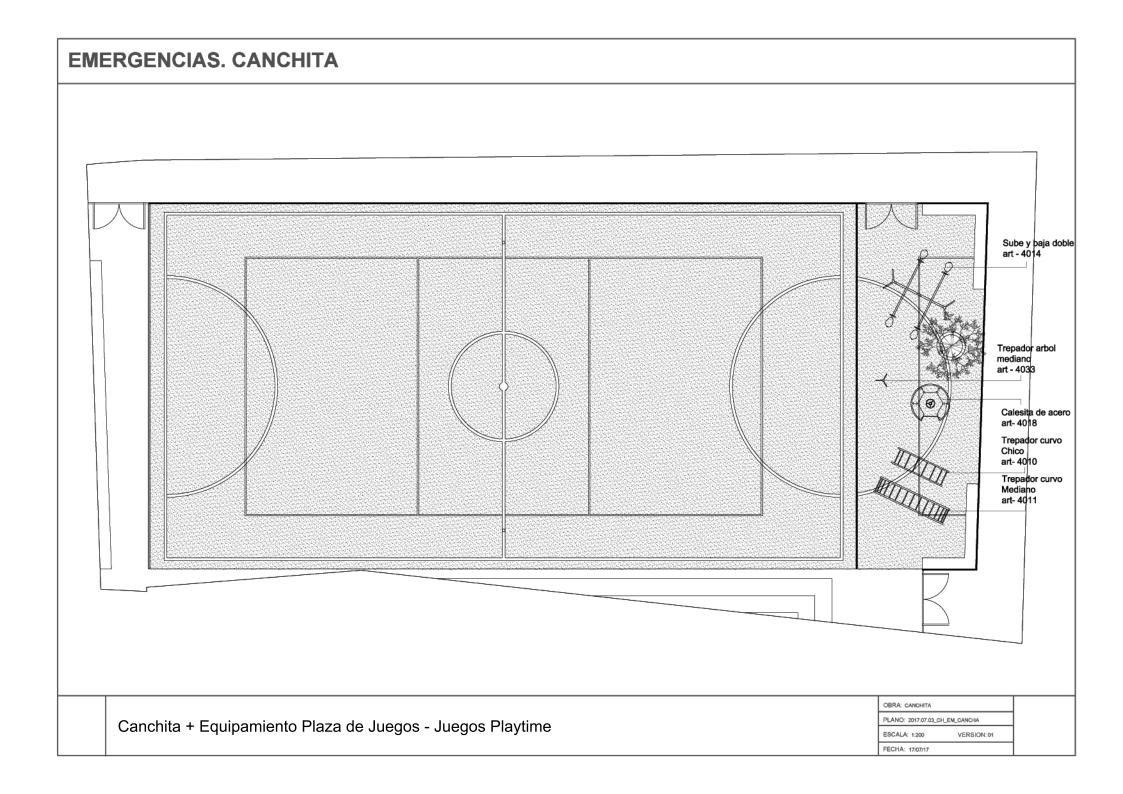
## **EMERGENCIAS. CANCHITA** +0.035 +0.135 **DETALLE 2** +0.035 CANTERO P/ ÁRBOL **DETALLE 1** REJILLÓN Rejilla Irving Estándar IS-05 +0.035 Banco de H°A° $\leftarrow$ c 1. Nivelar con pendiente única hacia el lado del pasillo MZ1 Y MZ3 - Colocación de suelo de seguridad de Postes para funcionamiento de cancha de voley OBRA: CANCHITA caucho sobre superficie de la cancha y plaza de juegos 6. Grada PLANO: 2017.07.03\_CH\_EM\_CANCHA 2. Alambrado perimetral a cancha 7. Arcos ESCALA: 1:200 VERSION: 01 3. Nueva iluminación - Alumbrado por reflectores 8. Juegos para niños con suelo de seguridad de caucho

4. Retirar muros de antiguo baño

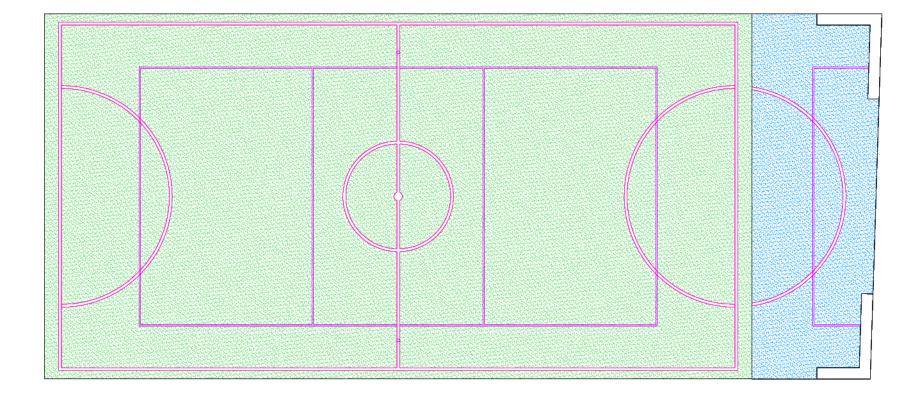
Solado de seguridad - Caucho Contínuo

## **EMERGENCIAS. CANCHITA** REJILLÓN Rejilla Irving Estándar IS-05 BANCO DE H°A° BANCO DE HºAº OBRA: CANCHITA PLANO: 2017.07.03\_CH\_EM\_CANCHA Corte A - A ESCALA: 1:200 VERSION: 01
